LES PARTIES COMMUNES :

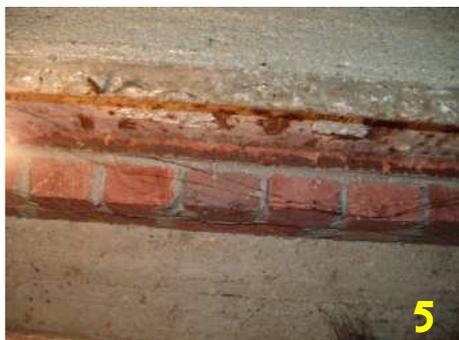
Malgré tout, dans le bâtiment sur rue, la structure des planchers étant en partie métallique (voir photo 5), il conviendra de veiller à la ventilation du rez-de-chaussée et à la passivation des poutrelles par le grattage des parties corrodées et l'application régulière d'une peinture anti-rouille.

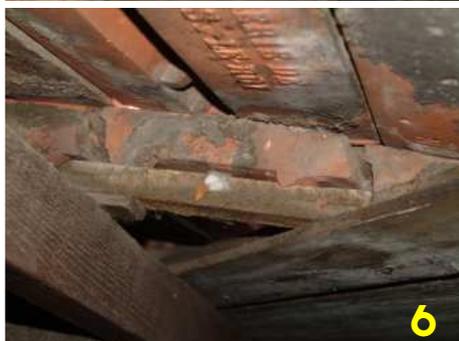
La partie de la charpente de l'immeuble sur rue (A), visible depuis les combles accessibles (partie sur cour), paraît en bon état (voir photo 6). Nous n'avons pas pu visiter les combles du pavillon (B) en fond de parcelle.

Les deux couvertures des deux bâtiments sont vétustes, composées de tuiles mécaniques sur la partie originelle et d'un zinc déjà ancien sur les parties refaites (voir photos 7 et en annexe). **Une révision** avec remaniage des tuiles, remplacement des liteaux¹ et des parties en zinc et réfection des solins² (voir photo 6) serait nécessaire, particulièrement si vous souhaitez isoler les rampants³, afin d'assurer la pérennité de l'isolant ;
